Detaljplan Västölet, Grästorps - Erosionskartering

PM Geoteknik

DOKUMENTNAMN: 1211-PM-02

DATUM: 2024-01-05

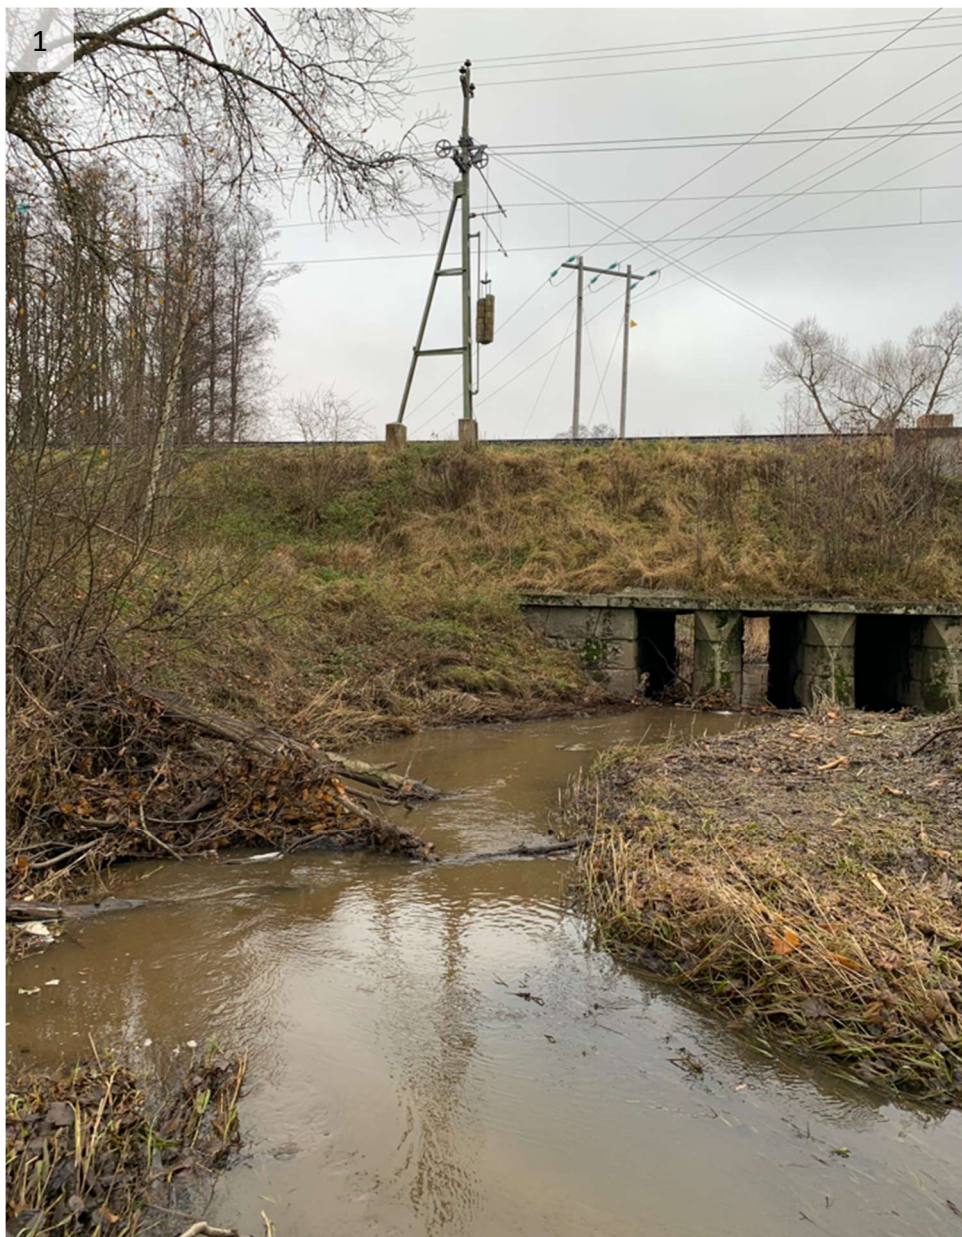
Längst norrut inom undersökningsområdet börjar delområde 1 med en trumma/bro under järnvägen, se Figur 3-2.

Figur 3-2 – Trumma/bro under järnvägen.

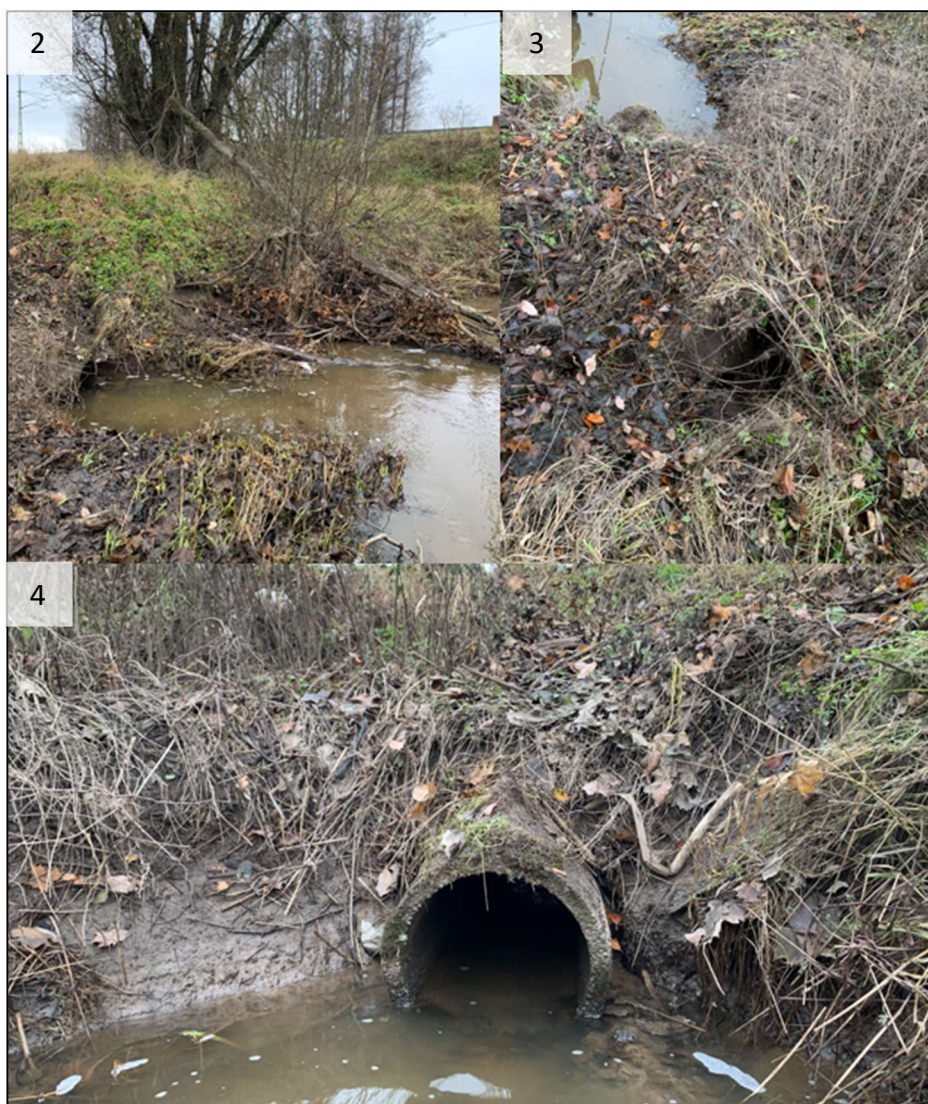
Strax söder om järnvägstrumman är ett betongrör installerat för dränering av vatten från den västra slänten ned mot Mjölån, se Figur 3-3. Släntfoten vid röret är förskjuten åt väst och släntlutningen mot planområdet i väst är brantare jämfört med omgivande slänt (2), (4). En pågående sprickbildning har observerats strax bakom rörets mynning, där röret har delats i två delar, vilket kan ses genom sprickan i jorden som det lokala skredet har orsakat (4).

Figur 3-3 – (2) Utlopp från betongröret, bild tagen i nordvästlig riktning. (3) Pågående lokalt skred med sprickbildning. (4) Utlopp från betongröret.

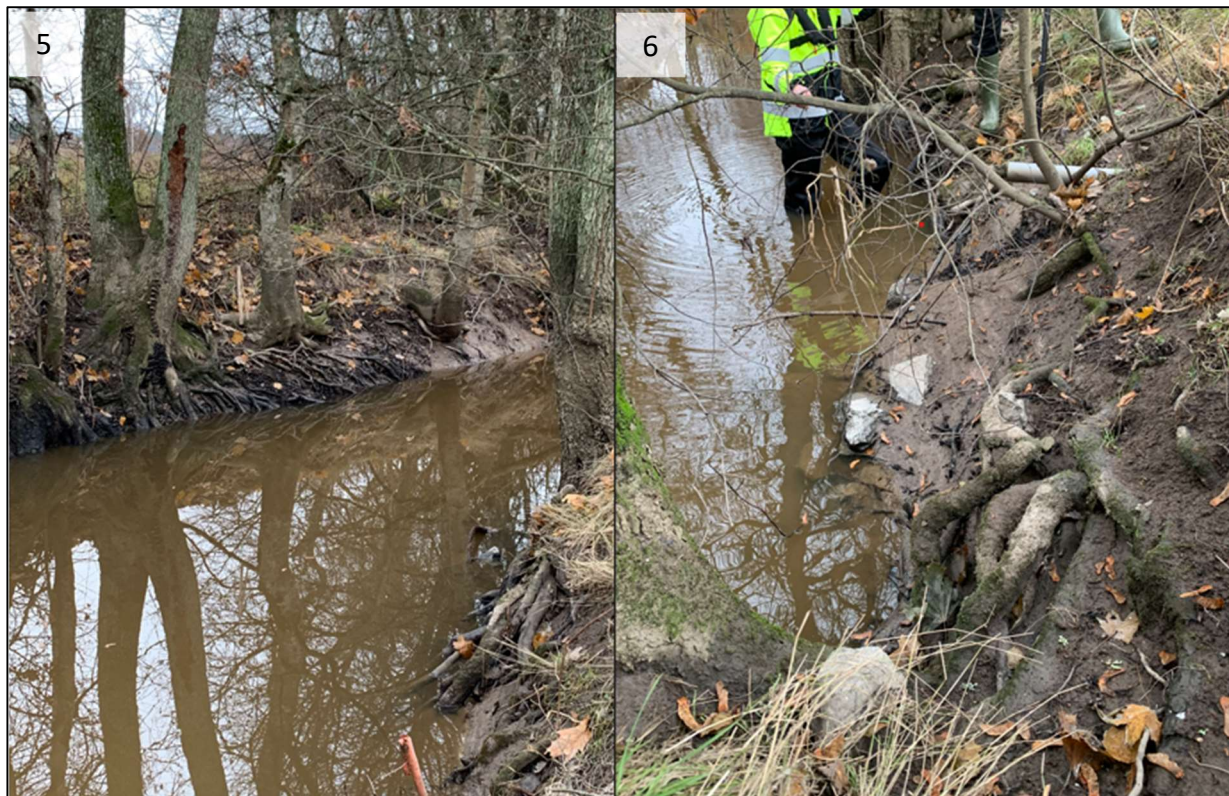
I riktning söderut längs Mjölåns slänter kan man urskilja pågående erosion. Utmed hela delområdet kan man se exponerade rötter, se Figur 3-4.

Figur 3-4 – Exponerade rötter.

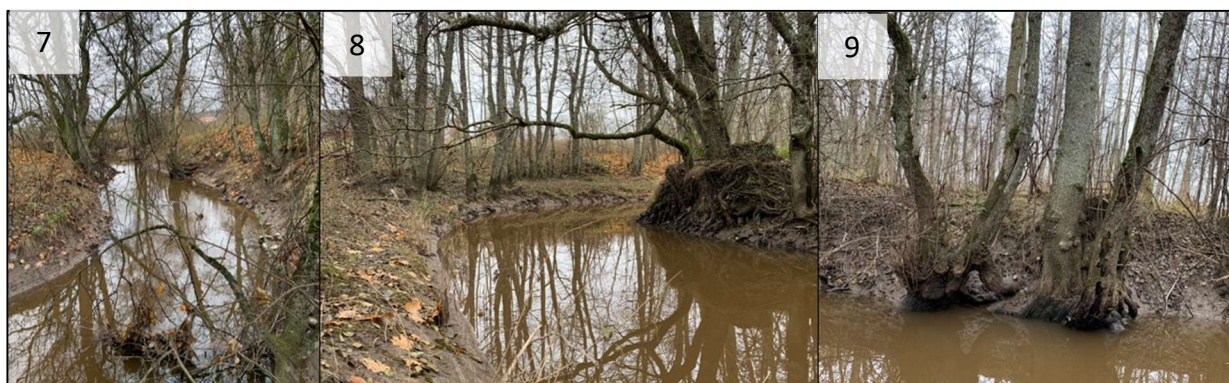
Delområde 2 börjar cirka 200 meter söder om delområde 1. Slänterna ner mot Mjölån är branta och även här har pågående erosion observerats. Exponerade rötter kan ses både i Figur 3-6 och Figur 3-6.

Figur 3-5 – (7) Branta slänter längs med Mjölån. (8) Exponerade rötter med brant släntlutning. (9) Exponerade rötter och strandkant som har förskjutits bakom träden.

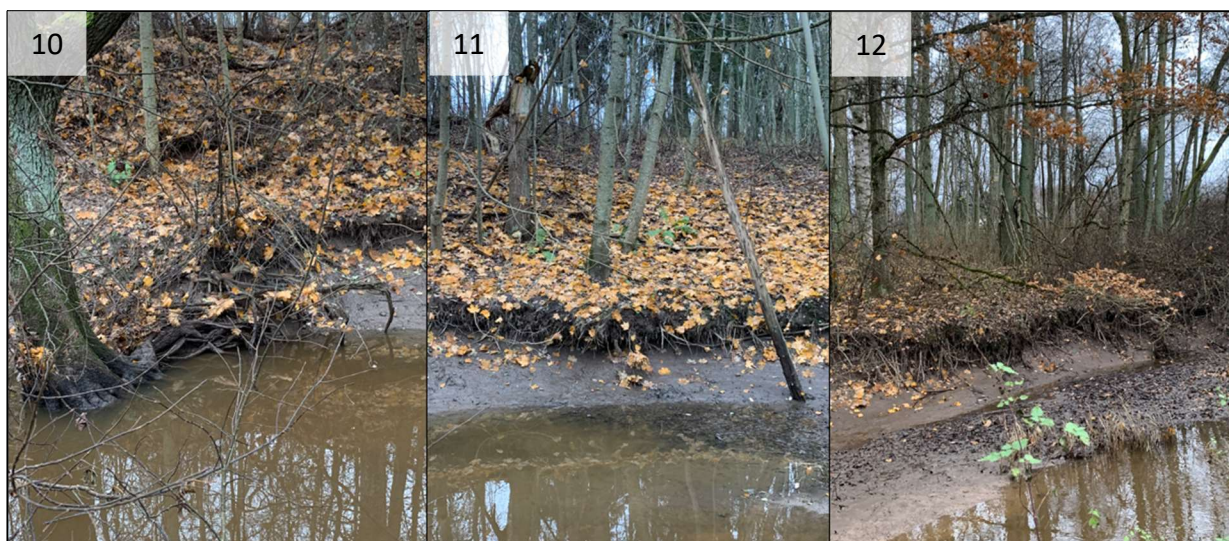
I Figur 3-6 kan man se att strandkanten har förflyttats till följd av erosion (10) och rötterna hänger fritt närmast vattnet då jordmaterialet under har eroderat bort (11), (12).

Figur 3-6 – (10) Förskjutet strandkant. (11) Exponerade rötter utan förankring. (12) Exponerade rötter utan förankring.

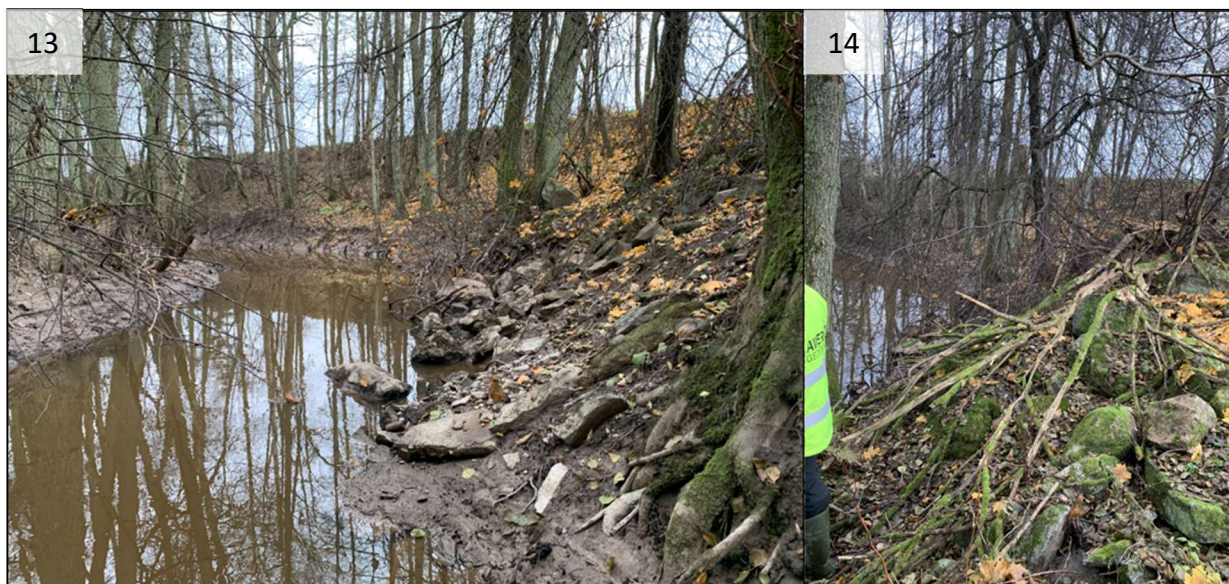
Söderut inom delområde 2, längs Mjölåns västra slänt, syns ett gammalt erosionsskydd bestående av större sten och block, se Figur 3-7. Höjdskillnaden mellan släntrönn och släntrönn är betydligt större söderut inom delområdet.

Figur 3-7 – (13) Gammalt erosionsskydd längst ner i slänten. (14) Gammalt erosionsskydd högre upp i slänten.

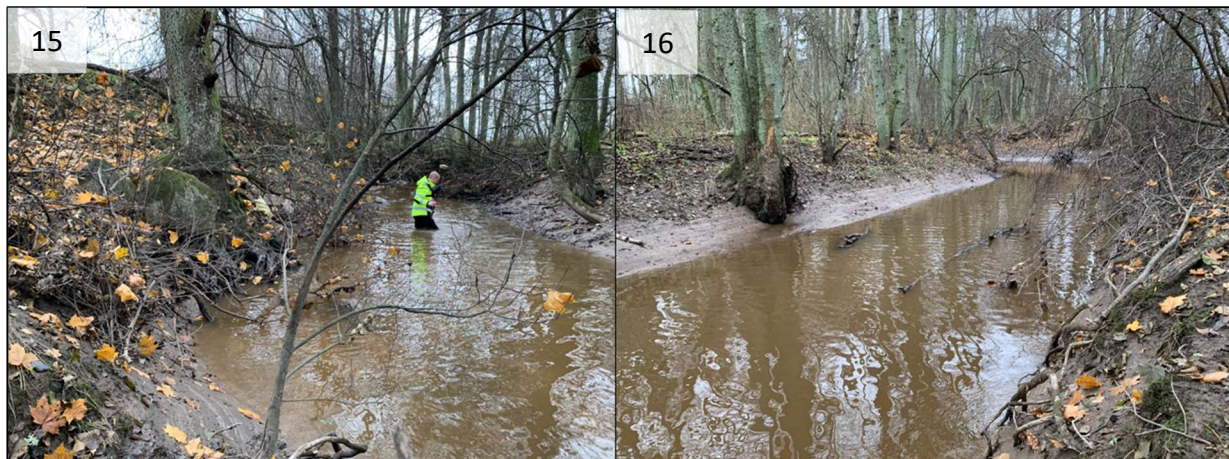
Delområde 3 befinner sig söder om delområde 2. Likt den södra delen av delområde 2, är slänterna (i väst) mot planområdet branta och höga och de östra slänterna flackare, se Figur 3-8. Närmast vattnet är jorden tydligt varvig. Ställvis syns exponerade rötter där jordlagret under till viss del har eroderats bort, se Figur 3-9.

Figur 3-8 – (15) Brant slänt mot planområdet vänster i bild. (16) Flackare slänt åt öster (vänster i figuren).

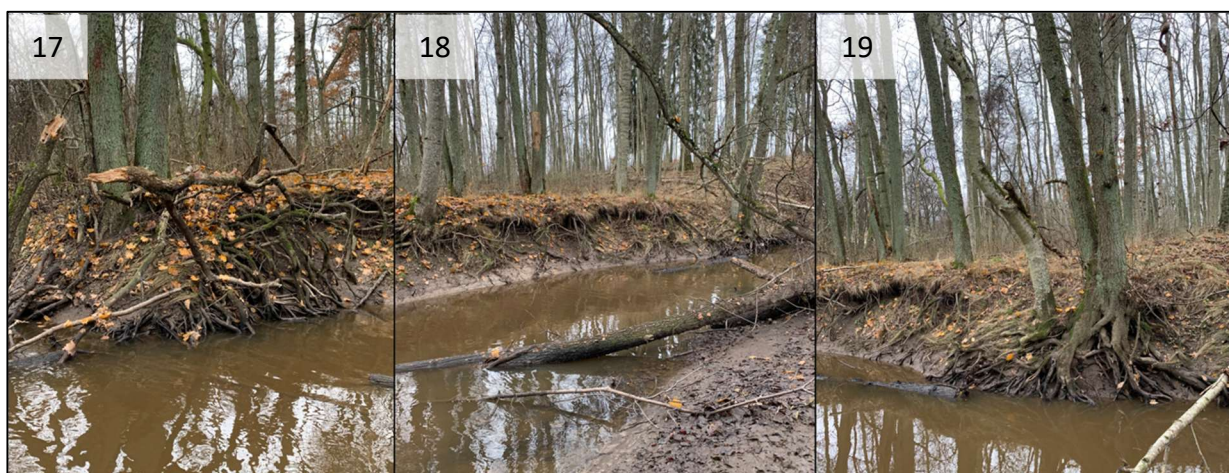
Figur 3-9 – Exponerade rötter utmed den östra slänten.

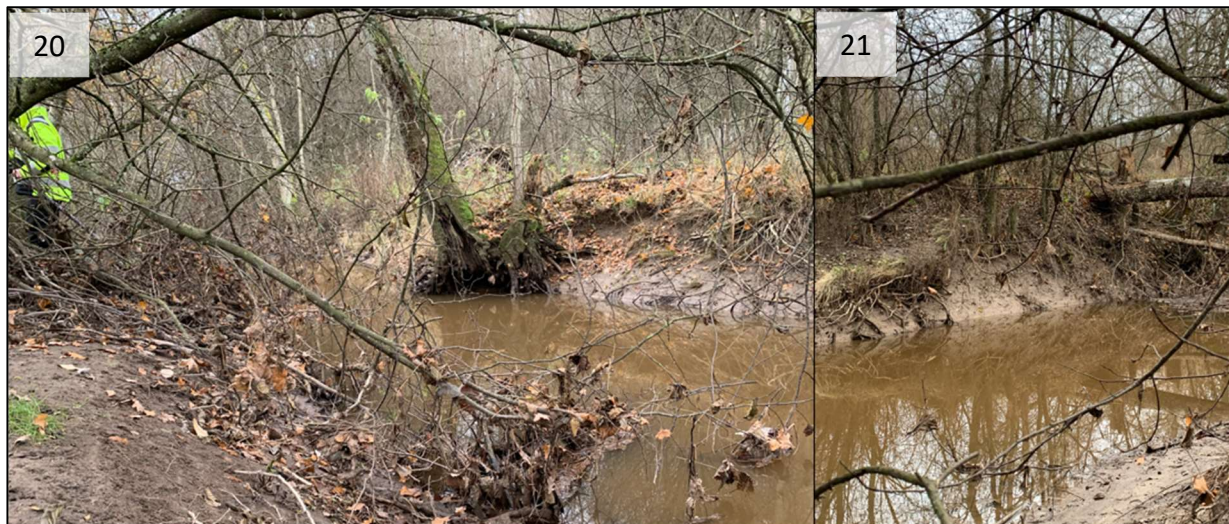
Angränsande till Södergatan ligger delområde 4, söder om delområde 3. Slänterna är ställvis höga och branta med flertalet lutande eller liggande träd över och längs med vattendraget, framför allt inom norra delen av delområdet, se Figur 3-10.

Figur 3-10 – Branta slänter på båda sidorna om Mjölån, lutande/liggande träd.

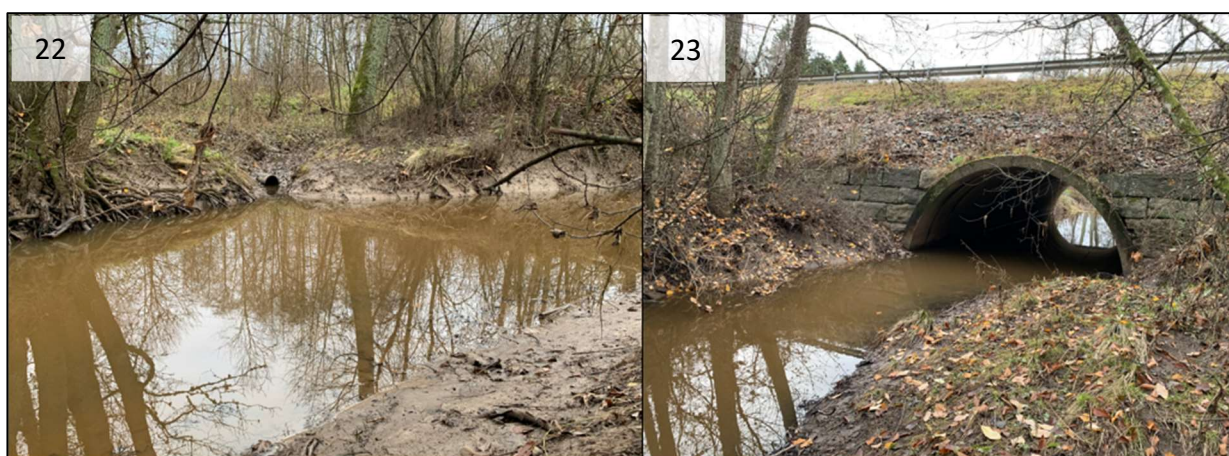
Längst söderut inom undersökningsområdet och delområde 4 korsar Södergatan Mjölån i kulvert, se Figur 3-11 (23). Strax norr om bron finns utloppet från ett rör (22). Slänterna är något flackare i södra delarna av delområdet. Likt de andra delområdena kan man se exponerade rötter längs med Mjölån.

Figur 3-11 – (22) Exponerade rötter och utlopp från rör utmed östra strandkanten. (23) Södergatan som korsar Mjölån.
